<p><b>SHR</b></p>	
	<h1>Heipalen in water en grond</h1> <p>René Klaassen</p> <p>17 januari 2013 8<sup>ste</sup> Nationale Houten Heipalendag</p>

Houten paalfundering in water - grond

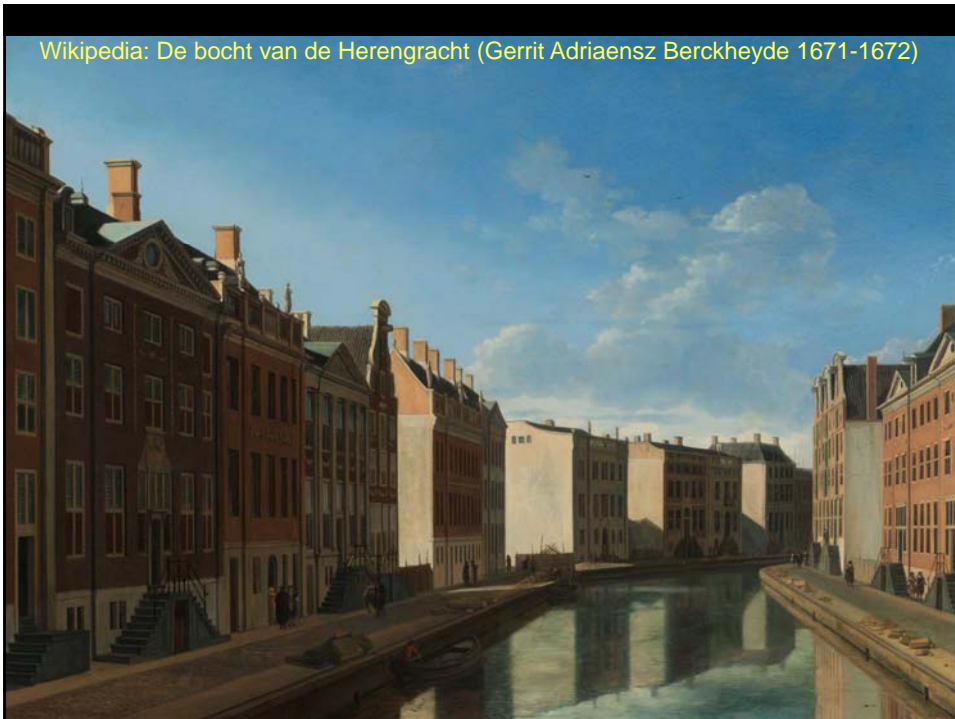
Wikipedia: [De bocht van de Herengracht \(Gerrit Adriaensz Berckheyde 1671-1672\)](#)

Hoe de houtmonsters precies worden genomen zal ik illustreren aan dit van de Bocht van de Herengracht waarin zowel palen in grond als palen in water aanwezig zijn. Laten we maar eens naar de funderingspalen kijken. Hiertoe kijken we naar de linker oever en naar twee panden en de kademuur.

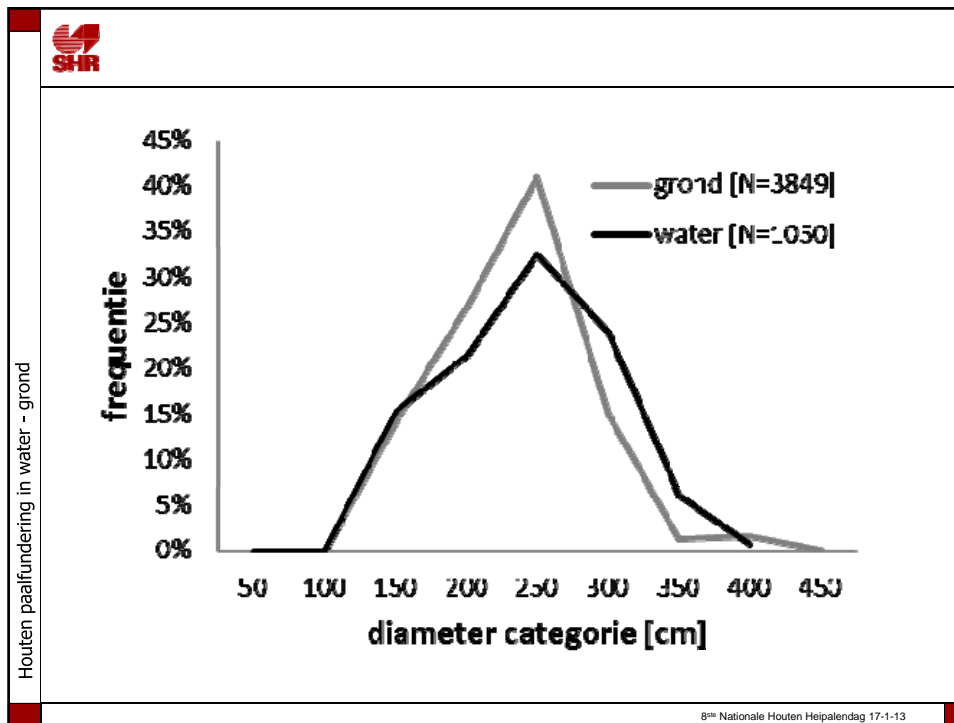
Nu naar de resultaten van de analyse.  
 Eerst maar eens de leeftijd van de onderzochte constructies. In de grond en water verschilt de leeftijd niet veel tussen water en grond. Meer dan 60% van de onderzochte palen zijn 100-150 jaar oud en de rest bijna allemaal jonger. Oude projecten komen in beide categorieën voor (bv Paleis op de Dam) maar vallen in water meer op omdat het databestand een 1/4 van dat van grond is.  
 De diameter van de palen is ook niet verschillend tussen water en grond. De meeste palen hebben een diameter van 20-25 cm. In water lijken wel palen met iets grotere diameter te zijn toegepast.

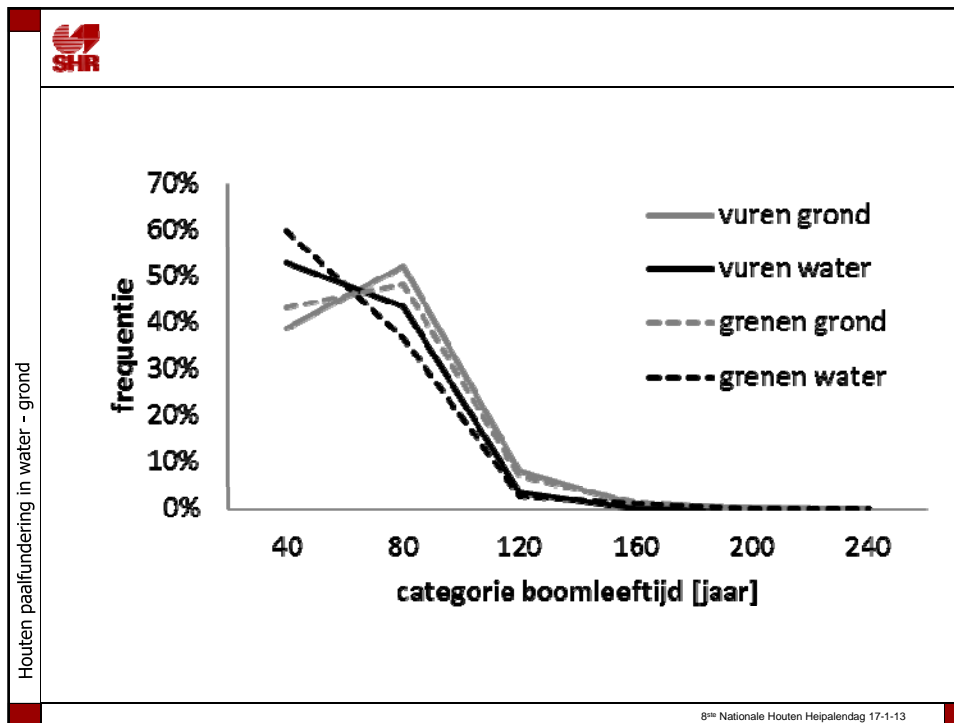
De leeftijd van de palen laat ook een verschil zien. In het water zijn de meeste palen jong (60% is < 40 jaar) dit geldt zowel voor vuren als grenen. In de grond is het aandeel jong hout met circa 40% ruim lager en zijn de meeste palen 40-80 jaar oud. Opvallend is verder dat er nauwelijks oud hout (>80 jaar) is toegepast.

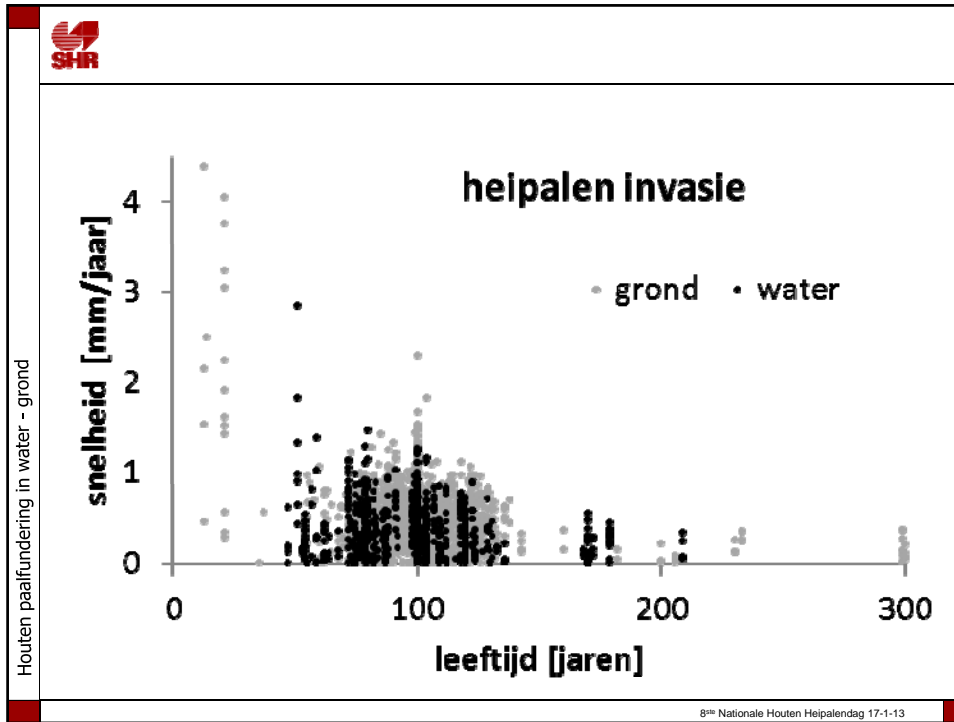
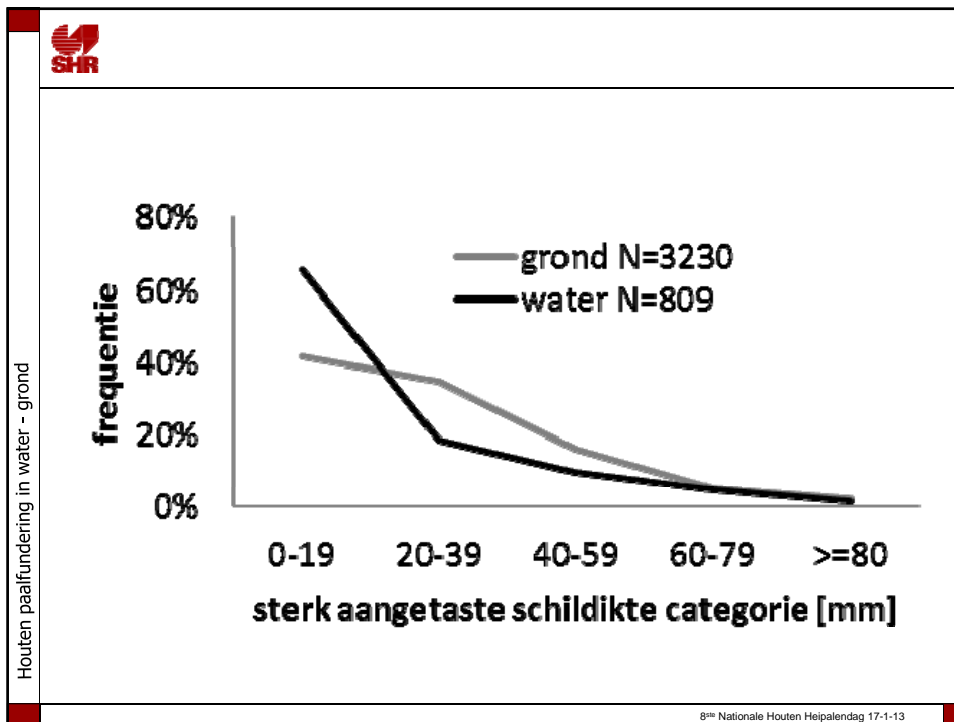
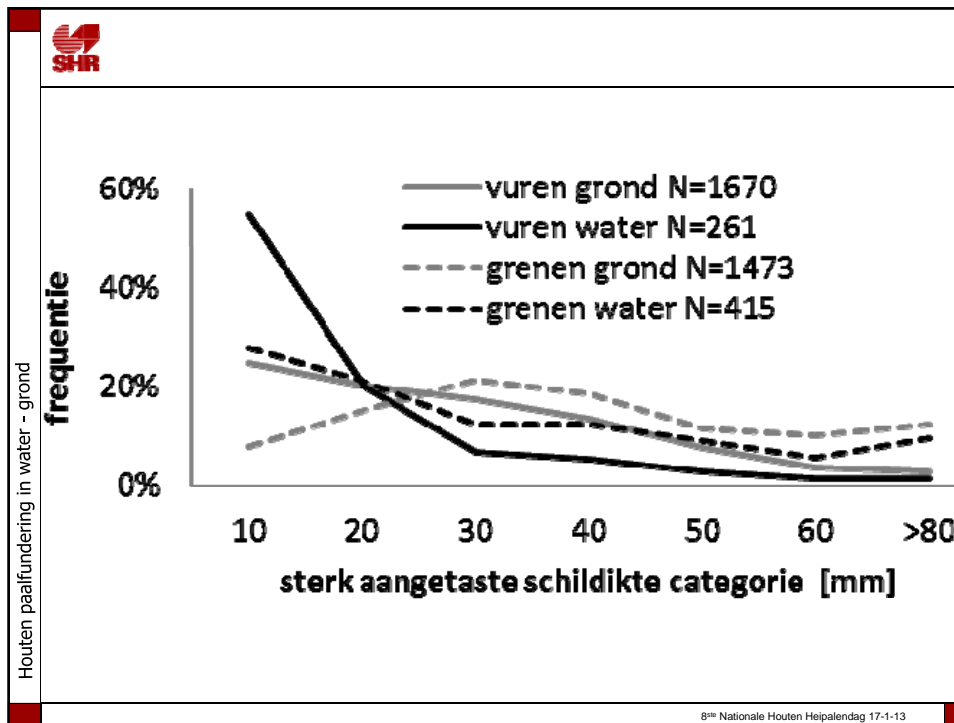
In deze grafiek zijn alle aantastings-snelheden (mm/jaar) uitgezet tegen de leeftijd van het bouwwerk en het lijkt erop dat palen in grond en palen in water niet anders reageren. Opvallend is wel dat hoge snelheden worden gezien bij jonge bouwwerken. Dit lijkt erop te wijzen dat de snelheid van aantasting onder water in de tijd afneemt en dit moet gebruikt worden bij het inschatten van levensverwachtingen. Hier zijn de waarden anders weergegeven (categorieën dikte aangetaste schil) dan lijkt er wel een verschil te zijn. In water heeft ruim 60% van de palen een dunne aangetaste schil. In grond hebben bijna 60% van de palen een aangetaste schil > 20 mm.

Deze volgende grafiek laat zien dat zowel vuren als grenen palen minder aangetast worden in water..

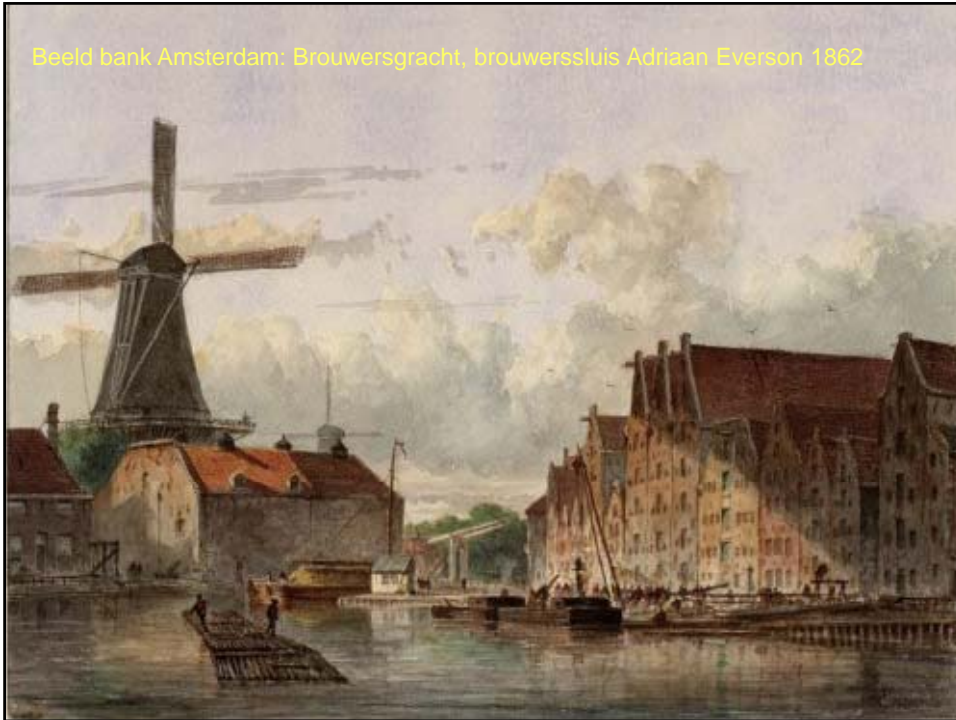
Beeld bank Amsterdam: Brouwersgracht, brouwerssluis Adriaan Everson 1862

Dit schilderij van de Brouwersgracht in Amsterdam laat de aanleg van een kademuur zien. De grote hoeveelheid palen worden in vloten over het water aangevoerd. Bij huizenbouw was de hoeveelheid palen minder en was de aanvoer zeker bij percelen die ver van het water lagen over land. Met karren werden de palen aangevoerd en in Amsterdam was de laatste paal van een project aanleiding tot een feestje. We kunnen dus wel voorstellen dat deze palen ook uit bovengrond opslag kwamen.
